TRƯỜNG ĐẠI HỌC Y - DƯỢC, ĐẠI HỌC HUẾ  
BỆNH VIỆN TRƯỜNG ĐẠI HỌC Y - DƯỢC HUẾ  
Số: 93/BVYD-VTTTB  
V/v thông báo mời chào giá

Bệnh viện Trường Đại học Y - Dược Huế đang dự kiến sửa chữa máy móc, trang thiết bị y tế phục vụ công tác khám, chữa bệnh.

## BÁO CÁO GIÁM ĐỊNH KỸ THUẬT

Số: 2211281/BCGĐKT

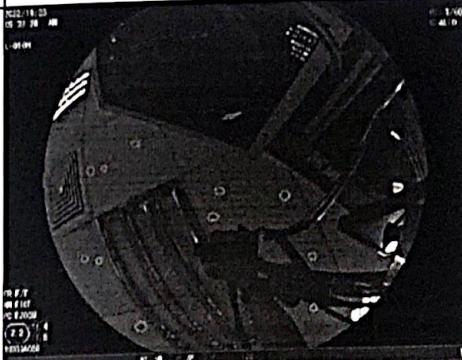
| Stt | Hiện tượng | Bộ phận liên quan | Nguyên nhân | Hình ảnh |
|---|---|---|---|---|
| 2 | Nhiều chấm đen xuất hiện trên hình ảnh | Đầu thu hình (CHA) | Hơi ẩm xâm nhập vào đầu thu hình qua vị trí rò rỉ | |

Bộ phận kỹ thuật sẽ tiến hành sấy khô ống soi để khắc phục hiện tượng đốm đen. Tuy nhiên, chúng tôi khuyến cáo nên thay đầu thu hình mới để hình ảnh đạt được chất lượng tốt nhất.

- Bộ phận uốn cong (BSA)
- Vỏ ống luồn (FSA)
- Dây dẫn sáng (LGB)
- Ống dẫn (FSB)
- Kênh khí nước (AWT)
- Một số phụ kiện liên quan: Vỏ cao su (RBS), ống nối đồng, đai ốc đồng, vòng sắt, ống nối.

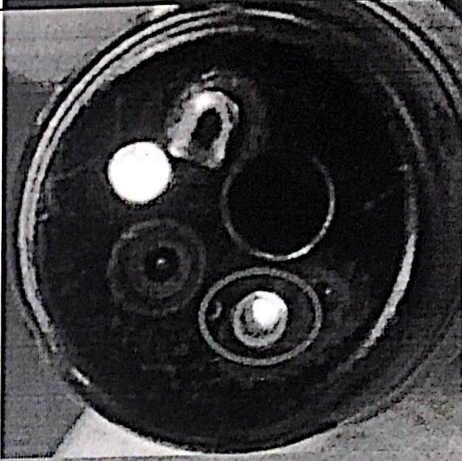
| Stt | Hiện tượng | Bộ phận liên quan | Nguyên nhân | Hình ảnh |
|---|---|---|---|---|
| 3 | Đứt gãy 01 phần dây dẫn sáng | Dây dẫn sáng (LGB) | Hao mòn theo thời gian sử dụng. | |

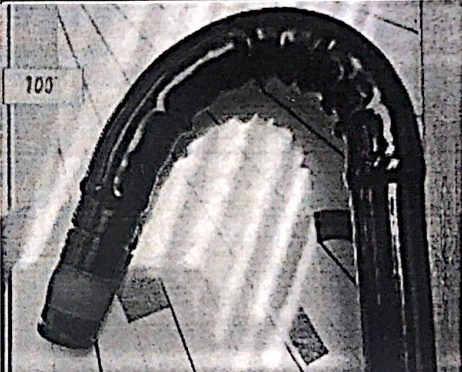
| Stt | Hiện tượng | Bộ phận liên quan | Nguyên nhân | Hình ảnh |
|---|---|---|---|---|
| 5 | Thiếu góc uốn cong | Bộ phận uốn cong (BSA) | Hao mòn theo thời gian sử dụng. | |

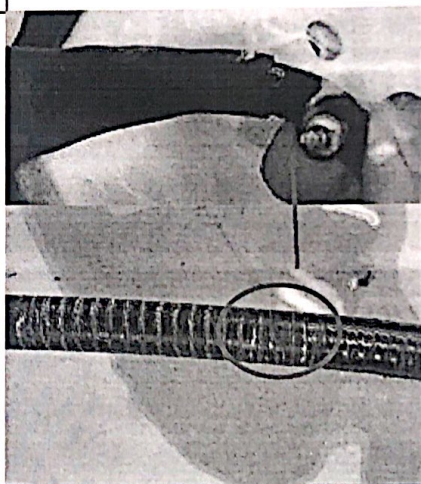
| Stt | Hiện tượng | Bộ phận liên quan | Nguyên nhân | Hình ảnh |
|---|---|---|---|---|
| 1 | Rò rỉ tại bộ phận kết nối tín hiệu. | Bộ phận kết nối tín hiệu (VCA) | Hao mòn và lão hóa theo thời gian sử dụng. | |

- Bộ phận ống dẫn của ống soi (FSB)
- Bộ phận kết nối tín hiệu (VCA)
