TRƯỜNG ĐẠI HỌC Y - DƯỢC, ĐẠI HỌC HUẾ  
BỆNH VIỆN TRƯỜNG ĐẠI HỌC Y - DƯỢC HUẾ  
Số: 93/BVYD-VTTTB  
V/v thông báo mời chào giá

Bệnh viện Trường Đại học Y - Dược Huế đang dự kiến sửa chữa máy móc, trang thiết bị y tế phục vụ công tác khám, chữa bệnh.

## BÁO CÁO GIÁM ĐỊNH KỸ THUẬT

Số: 2211281/BCGĐKT

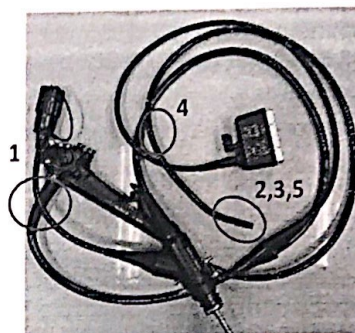
| Stt | Hiện tượng | Bộ phận liên quan | Nguyên nhân | Hình ảnh |
|---|---|---|---|---|
| 1 | Rách vỏ ống dẫn gây rò rỉ. Chất lỏng xâm nhập vào bên trong ống soi | Ống dẫn (FSB) | Hao mòn theo thời gian sử dụng | |

Bộ phận kỹ thuật sẽ tiến hành sấy khô ống soi để khắc phục hiện tượng đốm đen. Tuy nhiên, chúng tôi khuyến cáo nên thay đầu thu hình mới để hình ảnh đạt được chất lượng tốt nhất.

Đề nghị Quý Bệnh viện cần thay các bộ phận sau:

- Bộ phận uốn cong (BSA)
- Vỏ ống luồn (FSA)
- Dây dẫn sáng (LGB)
- Ống dẫn (FSB)
- Kênh khí nước (AWT)
- Một số phụ kiện liên quan: Vỏ cao su (RBS), ống nối đồng, đai ốc đồng, vòng sắt, ống nối.

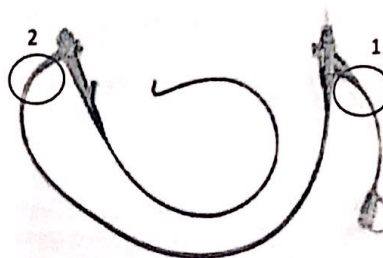
| Stt | Hiện tượng | Bộ phận liên quan | Nguyên nhân | Hình ảnh |
|---|---|---|---|---|
| 2 | Ống dẫn bị nứt và rách | Ống dẫn (FSB) | Hao mòn và lão hóa theo thời gian sử dụng. | |

Đề nghị Quý Bệnh viện cần thay các bộ phận sau:

- Bộ phận ống dẫn của ống soi (FSB)
- Bộ phận kết nối tín hiệu (VCA)
