YÊU CẦU BÁO GIÁ

Bệnh viện Trường Đại học Y – Dược Huế có nhu cầu tiếp nhận báo giá để tham khảo, xây dựng giá gói thầu, làm cơ sở tổ chức lựa chọn nhà thầu cho gói thầu Sửa chữa ống nội soi phế quản cho Trung tâm Tiêu hóa – Nội soi với nội dung cụ thể như sau:

**OLYMPUS****BÁO CÁO GIÁM ĐỊNH KỸ THUẬT**  
**TECHNICAL REPORT**

BF-1T150

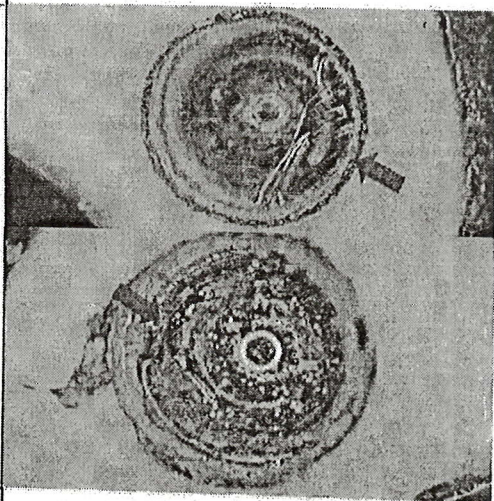
| Bộ Phận/ Section | Đánh Giá Hư Hỏng/ Confirmed Defects | Hình Ảnh/ Photos |
|---|---|---|
| Đầu ống soi<br>Distal End | Hiện Trạng/ Phenomenon | |

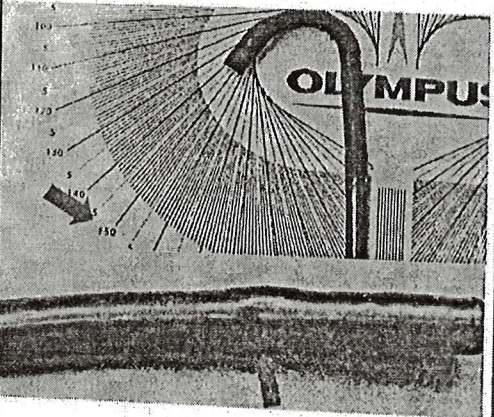
| Bộ Phận/ Section | Đánh Giá Hư Hỏng/ Confirmed Defects | Hình Ảnh/ Photos |
|---|---|---|
| Bộ phận uốn cong<br>Bending section | Hiện Trạng/ Phenomenon | |

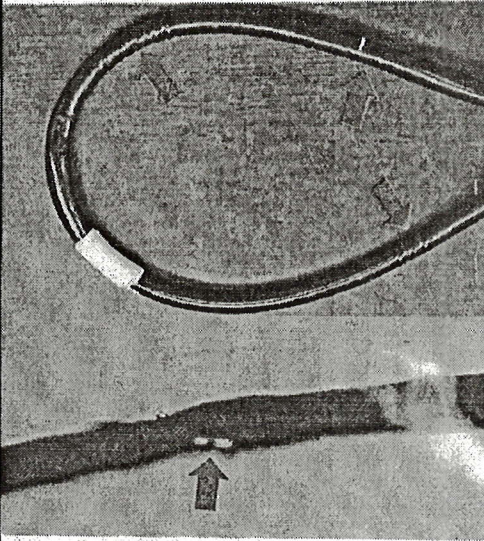
| <p>Thân ống soi<br/>Connecting tube</p> | <p>Hiện Trạng/ Phenomenon</p> <p>Thân ống soi bị nhăn, mòn và rò rỉ<br/>The connecting tube is wrinkled, worn and leaked</p> <p>Đánh Giá/ Judgement</p> <p>Yêu cầu sửa chữa/ Repair required</p> | |

Thân ống soi bị rò rỉ: Có thể do va chạm với vật cứng và sắc nhọn  
Do ống soi đã được sửa chữa không đúng tiêu chuẩn kỹ thuật của Olympus  
Những hư hỏng khác là do hao mòn trong quá trình sử dụng

*The connecting tube is leaked: It's possible due to the tube has rubbed against with sharp and hard items  
Because the scope wasn't repaired follow Olympus's technical standard  
The other damages due to worn and tear*

Thay thế linh kiện như báo giá chuẩn đính kèm (bao gồm thân ống soi tích hợp chip thu hình). Tuy nhiên, nếu khách hàng đồng ý giữ lại chip thu hình, chúng tôi chỉ thay thế linh kiện như báo giá khuyến nghị kèm theo và có khả năng chất lượng hình ảnh sẽ giảm. Chúng tôi chỉ bảo hành cho các linh kiện thay thế này.

*Replace new parts as standard quotation attached (including the new D/E insertion unit). However, if the customer agrees to keep the CCD unit, we will replace the new spare parts as the recommended quotation attached and there is a possibility of reduced image quality. We only warrant replaced parts.*

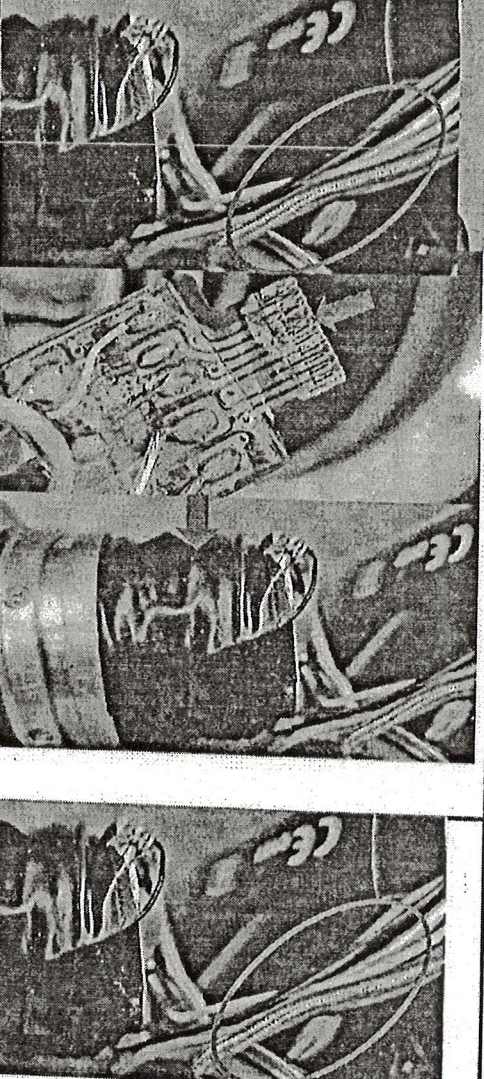
| <p>Bộ phận kết nối điện<br/>EL connector</p> | <p>Hiện Trạng/ Phenomenon</p> <p>Bộ phận kết nối điện bị gỉ sét<br/>The EL connector was rusty</p> <p>Bộ phận kết nối điện đã được sửa chữa không đúng tiêu chuẩn kỹ thuật của Olympus.<br/>EL connector has been repaired not following Olympus technical standards.</p> <p>Đánh Giá/ Judgement</p> <p>Yêu cầu sửa chữa/ Repair required</p> <p>Dây CCD có thể đã bị sửa chữa không đúng tiêu chuẩn kỹ thuật của Olympus<br/>CCD unit was capable of being repaired not following Olympus technical standards.</p> <p>Đánh Giá/ Judgement</p> <p>Khuyến nghị sửa chữa/ Repair recommended</p> | |
